工艺安全管理

-----印度博帕尔事故

1984年12月3日，位于印度博帕尔市的美国联合碳化物公司农药厂发生甲基异氰酸酯(Methyl Isocyanate, 简称 MIC)毒气泄漏事故。据国际聚氨酯协会异氰酸酯分会提供的数据，该起事故共造成6495人死亡、12.5万人中毒、5万人终身受害。这是一起发生在石油和化工行业典型的工艺安全事故，在全世界范围引起长期关注，影响重大。

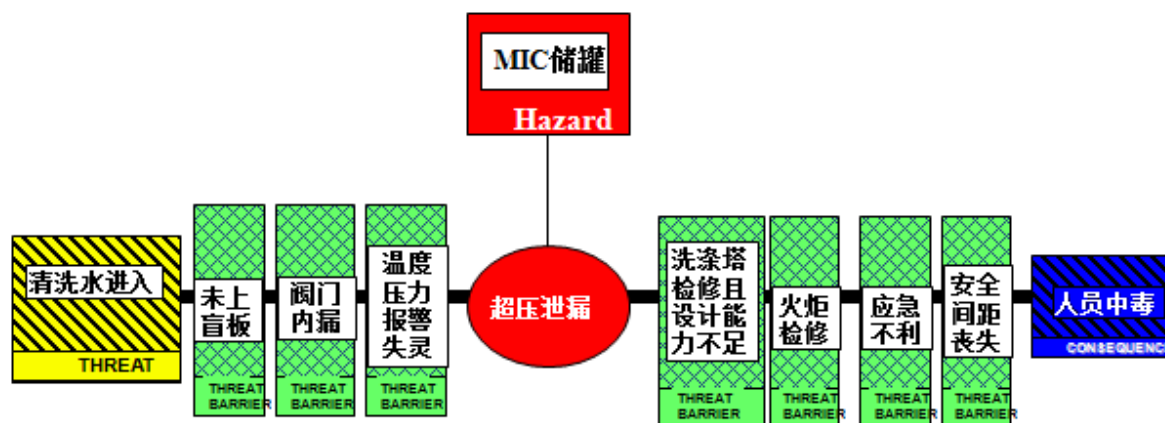
2、事故原因

- (1) 违章操作，没有按操作规程加盲板。
- (2) 设备管理不到位。制冷系统和排放吸收塔设备不完好，火炬管道腐蚀正在维修，紧急排放阀和手动排放阀失灵，储罐温度报警失灵。
- (3) 工厂设计存在先天不足。博帕尔农药厂涉及剧毒的 MIC，却只有一般性的安全措施，未装备先进的自动报警装置。用来消减 MIC 气雾的水幕设计高度只有 50 英尺，而这次 MIC 毒气喷射高度达到 100 英尺，难以起到效果。
- (4) 员工安全培训不够。工人清洗管道时未能严格遵行安全操作规程要求，致使清洗水进入 MIC 储罐 E610。面对储罐 E610 内温度高达 38℃时，工人缺乏有效的应变能力，在手动泄压阀失效后，未能立即采取其它紧急处置措施。
- (5) 应急管理薄弱，缺乏跟当地政府应急联动。
- (6) 未能认真吸取事故教训。事故后调查发现，博帕尔农药厂此次事故之前已发生光气、氯气、MIC 等泄漏事故，但没有对这些事故进行认真调查和分析原因，更没有认真吸取这些事故教训。
- (7) 周边安全距离丧失。当地居民因受博帕尔农药厂周围交通方便、水源充足的吸引，纷纷来此安家落户，最后竟与工厂一街之隔形成了两个贫民聚居的小镇，在这次事故中，由于两个小镇位于工厂的下风口，导致两个小镇的居民死伤最多，受害最重。
